## Fjordholz Ovales Saunafass Modell Frodo 2-Raum

Marke: Fjordholz  
Bestell-Nr.: 13.17570

### Ovales Saunafass Modell Frodo 2-Raum aus Thermoholz

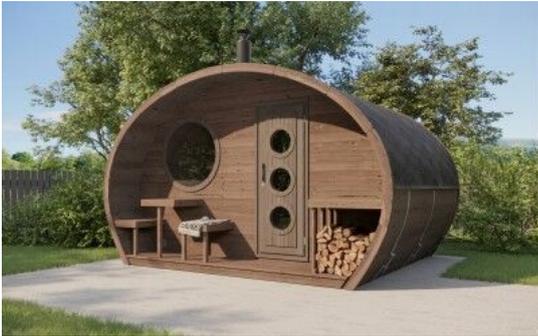
- Lieferung als Bausatz aus hochwertigen nordischen Thermoholz
- Fass-Sauna Wände aus massiven 42mm starken Blockbohlen (Vorder- und Rückwand 28mm)
- Spannbänder aus Edelstahl zum Justieren und Nachspannen der Blockbohlen
- 1x hochwertige isolierte Einzeltür mit Rundfenstern
- 1x hochwertige Saunatur mit Sicherheitsglas
- 1x hochwertiges Rundfenster im Saunabereich
- 1x hochwertiges Fenster in der Rückwand
- Verglasung bei Fenster und Türen aus Echtglas
- hochwertige Sauna Innenausstattung aus Espenholz thermobehandelt
- Bitumen Dachschindeln in der Farbe schwarz (andere Farben auf Anfrage möglich)
- Tisch und Sitzbänke im Außenbereich
- Feuerholzregal im Außenbereich
- Feuerschutzplatte für den Ofenbereich
- hochwertiges Montagematerial & Aufbauplan
- Lieferung ohne Saunaofen (optional als Zubehör erhältlich)

Wandaußenmaße:	409 x 300 cm
Grundfläche :	9,78 m <sup>2</sup>
Wandstärke:	42 mm
Vordach vorne:	57 cm
Terrasse:	57 cm
Gesamthöhe:	248 cm
Türmaße:	Einzeltür 180 x 70 cm, Saunatur 190 x 70 cm
Fenstermaße:	Rundfenster 90 cm , Einzelfenster 35,5 x 65,5 cm
Verglasung:	Sicherheitsglas
Bauweise:	Blockbohlenbauweise
Material:	nordisches Thermoholz
Kapazität:	4-6 Personen
